新奥法隧道开挖提示不收敛

本案例主要介绍某新奥法隧道施工分析中的警告提示不收敛及处理办法。

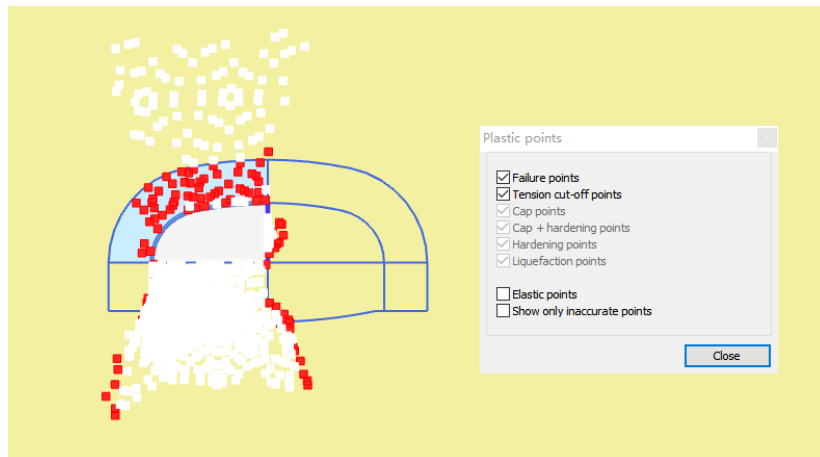
图 3 塑性点分布

打开后处理程序，查看该阶段最后一步的塑性区分布，发现隧道左侧顶、底部均出现了拉伸破坏点。中风化岩体拉伸强度很高，很难发生拉伸破坏，推测前处理中岩土体拉伸强度值的设置有问题。

查看前处理中的岩土参数，发现中风化砂岩层的拉伸强度值没有修改，是程序默认值 0，所以才导致计算过程中出现拉伸破坏导致不收敛。

修改岩体抗拉强度后，模型可正常计算，隧道整体变形如下图：
