路基填筑工程中的异常水荷载

本案例主要展示模型出现异常水荷载后的处理方法。

PLAXIS 3D CE V20

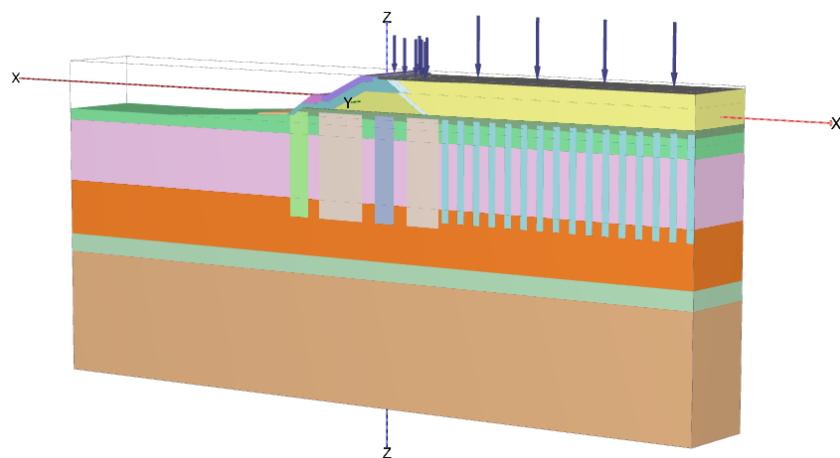
模型主要模拟海边高路基的填筑工程，长约 100m，宽约 12m，路基左侧靠近海边，长期受到高水位海水的影响；路基底部存在大量深厚软土层，为了提高其承载能力，利用水泥土深层搅拌桩进行加固处理。路基采用分层填筑，靠近海水侧采用放坡处理。路基及加固用水泥土搅拌桩均采用实体单元模拟，运营期间行车荷载利用面荷载进行模拟，模型如图 1 所示。

图 1 模型图

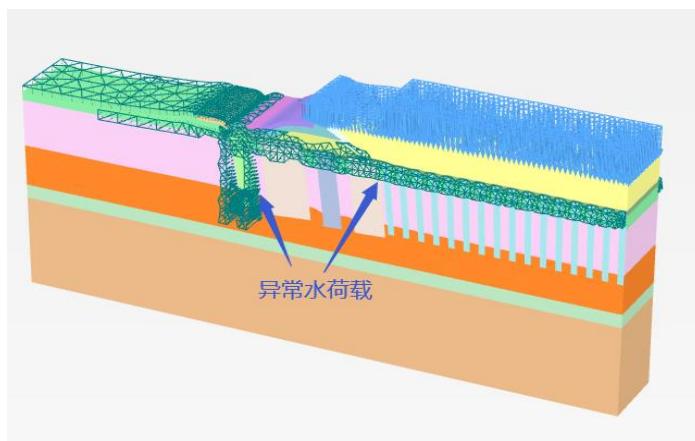
计算完成后，查看结果时，可以发现在模型某些边界位置处存在异常水荷载，具体位置如图 2 所示。正常情况下，在模型边界处不会出现图 2 这种水平方向的水压力。

图 2 异常水荷载位置

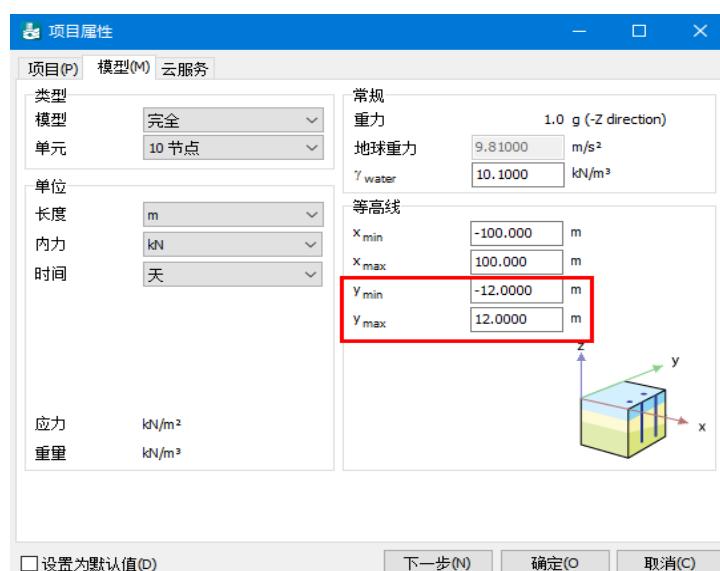
图 3 模型整体边界

首先，出现这种异常水荷载的情况，用户需要检查模型的水力条件，尤其需要查看出现异常水荷载位置处的局部水位条件设置。在确保水力条件设置无误后，接着需要检查整个计算模型的边界是不是完全竖直，尤其是出现异常水荷载位置处的局部边界的坐标与整体边界坐标是否一致。其中，模型整体边界可以在【项目属性】菜单中查看，如图 3 所示。局部边界处几何图形的信息可以利用【echo】命令进行查询，如图 4 所示。可以发现 Volume_111 的边界与整个模型边界存在微小间隙，而这个小差异正是局部边界出现异常水荷载的原因。依次检查所有可能出现异常水荷载的几何对象，并在选择浏览器中修改与整体模型边界不一致的几何图形坐标。在修正所有存在问题的局部边界后，重新计算，即可消除异常水荷载。具体操作过程参阅筑信达知识库：[异常水荷载的检查](#)

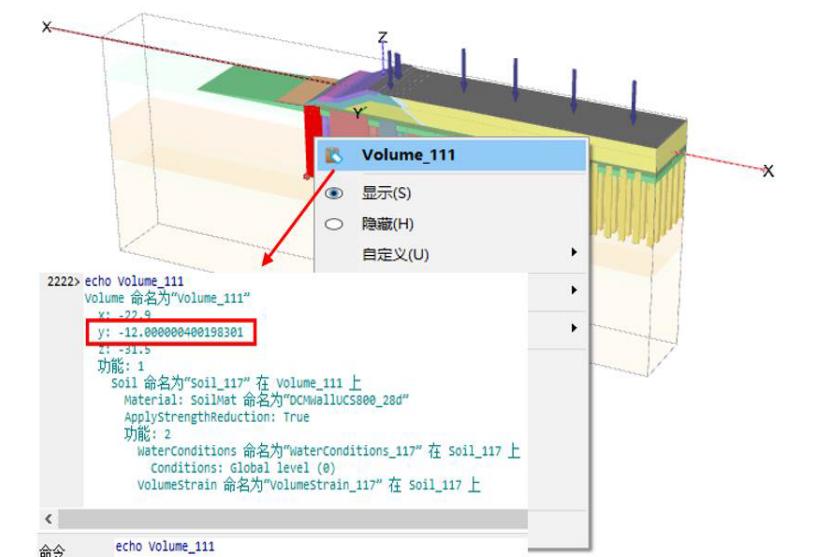
图 4 利用【echo】命令检查几何体 Volume_111 边界
